ESTUDO DE CASO SOBRE AS VIAS DO BUENA VISTA

Resumo: O seguinte resumo expandido é um estudo de caso realizado no setor Buena Vista, localizado na cidade de Mineiros Goiás. Tendo como objetivo observar pontos a serem melhorados em relação as vias do setor e propor soluções viáveis e de acordo com as normas para melhoria do trânsito. Dessa maneira, a metodologia do trabalho foi uma pesquisa realizada no local levantando os pontos a serem melhorados. Após o levantamento de dados realizados, observou-se que as calçadas, sinalizações e travessias sobre a BR-364 estão irregulares, com isso, as soluções são a implantação de calçadas com faixas de serviços com medidas de acordo com a NBR 9050: 2015, assim como a implantação das placas de regulamentação (R-1 e R-33) e advertência. Para a solução da travessia da BR-364, seria a implementação de faixas de pedestres elevadas e de radares tipo lombada eletrônica.

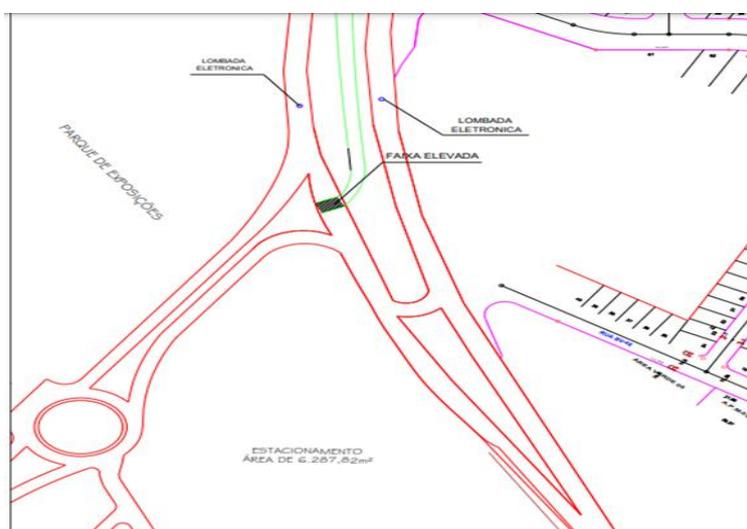
Figura 1: Implantação Faixa Elevatória

Após um estudo de caso, e um estudo de viabilidade financeira e estrutural, o melhor modelo para uma possível solução do problema de travessia de pedestres do Setor Buena Vista sob a BR-364 seria a implantação de faixas de pedestres elevadas e de radares tipo lombada eletrônica, que deverão ficar a pelo menos 150m da faixa, assim fazendo que os motoristas diminuam a velocidade a 40 km/h, possibilitando uma travessia mais segura de pedestres.
