PROBLEMAS DE MOBILIDADE URBANA E ACESSIBILIDADE: NO MUNICÍPIO DE MINEIROS-GOIAS

Resumo: Este trabalho tem a finalidade de apresentar os aspectos negativos encontrados no sistema de mobilidade urbano na cidade de Mineiros Goiás. Um dos principais fatores e que o município não possui planos quanto a política de mobilidade urbana, com isso realizamos um estudo de casa que buscam atender e suprir as necessidades de deslocamento, no qual necessita da realização das atividades do cotidiano como: lazer, saúde, trabalho, cultura, entre outros. A realização do mesmo, é especificamente na cidade de Mineiros – Goiás, no setor Vila Cardoso.

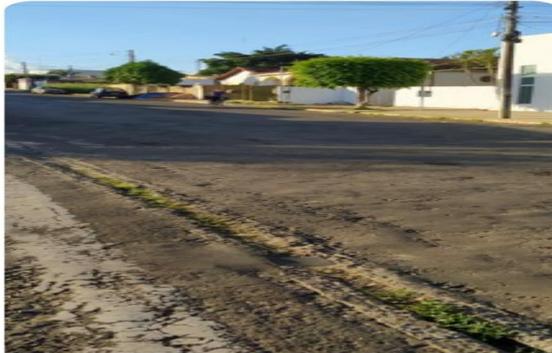
Figura 5 - Calha ao longo da rua 18

Outro problema observado na rua 18, é quanto ao escoamento da água no local. Ao analisar a figura 6, pode-se observar que foram colocadas calhas ao longo da rua 18 para o escoamento da água durante as chuvas. Porém, as mesmas não são cobertas por nenhuma grelha metálica, o que pode causar acidentes para ciclistas e motociclistas, devido ao grande vão descoberto na rua (com medidas próximas a 15 centímetros). Uma breve e fácil solução para o problema citado, seria a instalação de grelhas metálicas ao longo de toda a canaleta, conforme exemplificado na figura 6. A proposta feita para a drenagem da água captada pela calha (inexistente até então), é conectar o sistema de água pluvial da mesma, ao sistema

existente na avenida Antônio Carlos Paniago, pois não há sistema de drenagem de águas pluviais no setor.

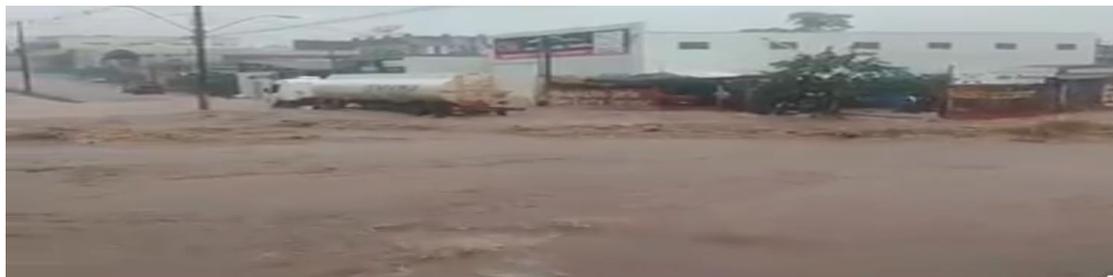
Figura 7 - alagamento da Avenida Antônio Carlos Paniago

Uma característica presente ao longo do bairro, é a falta de bocas de lobo. Este fator provoca alagamentos durante o regime de chuvas, como mostra a figura 7, pois a água não é drenada, alagando calçadas, meio fios, ruas e até mesmo a parte da frente de algumas casas. Outro problema causado por isto, é o alagamento da avenida Antônio Carlos Paniago e outras ruas e avenidas que se situam ao sul da mesma, principalmente durante o regime de chuvas. Isso acontece, pois, a água não captada e drenada, devido a falta de bueiros, escoar e acaba saturando o sistema de drenagem da Avenida em questão. Portanto, pode-se concluir que a falta de um sistema de escoamento de águas pluviais no bairro causa problemas de mobilidade urbana e acessibilidade aos cidadãos que circulam por este local durante épocas de chuva.

A solução encontrada mais viável para o problema acima, é a construção de um sistema de escoamento de água pluvial para o Loteamento Cardoso e interligá-lo a um existente. Na cidade de Mineiros, não há um projeto indicando como foi feito o projeto hidrossanitária da cidade, portanto, não há como analisar precisamente o sistema existente. Portanto, podemos observar que há um sistema de escoamento de água pluvial ao longo da Avenida Antônio Carlos Paniago devido a uma pesquisa de campo feita, onde pôde-se observar a existência de 13 bocas de lobo ao longo de um raio de 3 km da mesma. Sendo assim, o meio mais viável possível é fazer a captação da água pluvial do bairro analisado e interligar a rede já existente utilizada pela avenida em questão.

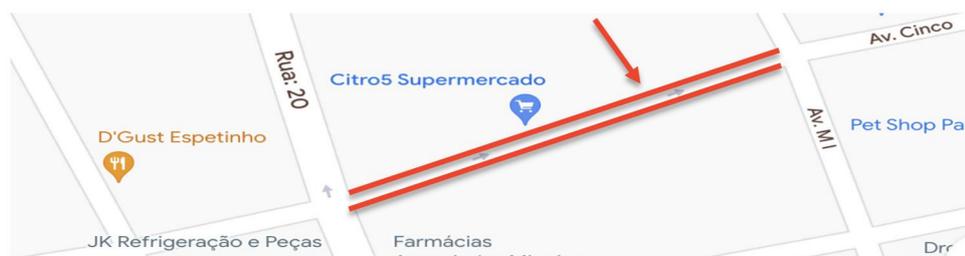
Figura 8 - Trecho de mão única

A avenida 5, mostrada na figura 8, em toda sua continuidade, é uma avenida de mão dupla. Somente o trecho da quadra em frente a Citro5 torna-se de mão única, conforme evidenciado na figura 9, o que gera confusão no tráfego local, pois não há sinalização indicando esta mudança, conforme mostrado na figura 10, além do trecho ter se tornado somente de mão única após a expansão do supermercado.

Para que o tráfego da região não se mantenha tão confuso e cheio de adversidades, torna-se viável a avenida 5 se manter de mão dupla em toda sua extensão. Uma boa alternativa para que tal ação seja realizada sem que o acesso ao supermercado seja prejudicado, seria eliminar o estacionamento localizado a direita da via, mostrado na figura 11, sendo assim, o espaço ocupado pelo estacionamento seria reaproveitado para que a rua voltasse a trafegar em dois sentidos. O estabelecimento não seria prejudicado, pois o mesmo já tem um amplo estacionamento que comporta o fluxo de seus clientes, conforme mostra a figura 12.

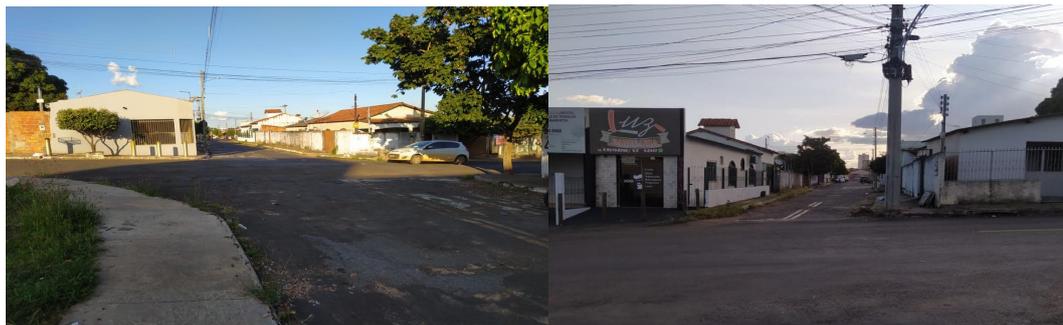
Figura 14 - cruzamento rua 5 e rua 18 Figura 15 - cruzamento rua 5 e rua 20

A rua 5, mostrada na figura 13, é uma rua de mão dupla em toda a sua extensão. Porém, no trecho que passa pela quadra 107, a rua reduz drasticamente sua largura, e mesmo assim, mantém seu sentido duplo e estacionamento dos dois lados da mesma o que torna inviável a passagem de dois carros ao mesmo tempo, em sentidos opostos. Como a rua se torna muito estreita perto do cruzamento com a rua 20, o estacionamento em ambos os lados da rua se torna inviável, o que leva os motoristas e residentes da rua deixarem seus veículos estacionados em cima das calçadas, para que possibilite a passagem de um segundo carro

enquanto o automóvel estiver estacionado ali. Isso traz dois problemas: falta de acessibilidade nas calçadas e mobilidade urbana.

A medida da largura da rua 5, no cruzamento com a rua 18 é de 6 metros (figura 14), já no cruzamento da mesma com a rua 20, é de 4 metros (figura 15), o que mostra uma redução de aproximadamente 33% da largura da mesma.

Para que o problema seja solucionado, a alternativa que melhor se enquadra é tirar os estacionamentos de ambos os lados da via, e manter o sentido único em direção a rua 20. Assim, o problema relacionado a falta de espaço da rua para o tráfego de veículos seria solucionado. Ao do bairro, pode-se ver muitos problemas de acessibilidade nas calçadas, entre eles: árvores no meio das calçadas, revestimento irregular, falta de calçada, falta de

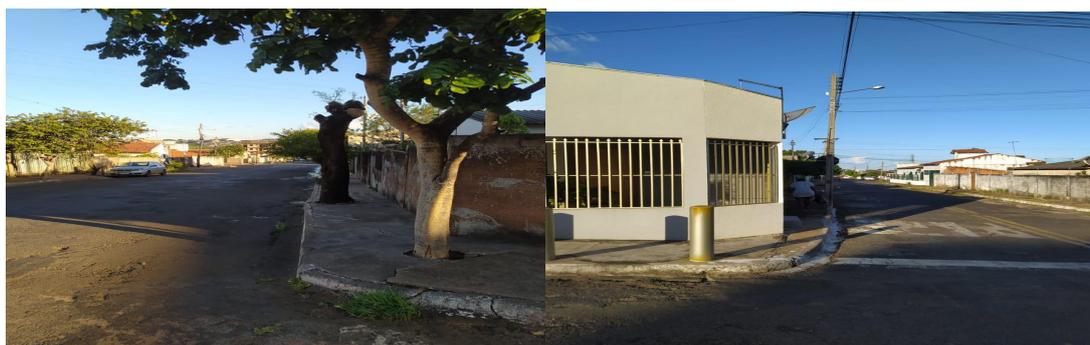
Figura 16 – Deformidade nas calçadas (árvores) e falta de acessibilidade

Segundo o item 6.1.1 da NBR 9050 (2004), os pisos dos passeios precisam ter superfície regular, estável, firme e antiderrapante para que promova segurança para o pedestre. Sendo assim, torna-se necessário que os órgãos fiscalizadores notifiquem o proprietário da edificação responsável pela calçada para que a mesma seja regularizada, visto que o decreto 59.671 (2020) responsabiliza-o pela segurança dos pedestres em seu passeio.

Ainda sobre as faixas citadas no artigo 4º, a faixa de serviço de uma calçada é o espaço destinado a acomodar o mobiliário urbano, vegetação e postes de sinalização ou iluminação, e deve ter largura mínima de 70 centímetros. Já a faixa de acesso, é o espaço destinado as interferências causadas pela implantação, uso e ocupação de edificações. Sendo assim, a melhor alternativa para que a organização disposição e integração das calçadas seja preservada, seria o alarguecimento das calçadas, respeitando o decreto 59.671. O

enlargecimento proposto está exemplificado na figura 17, visto que o piso tátil não é de caráter obrigatório.

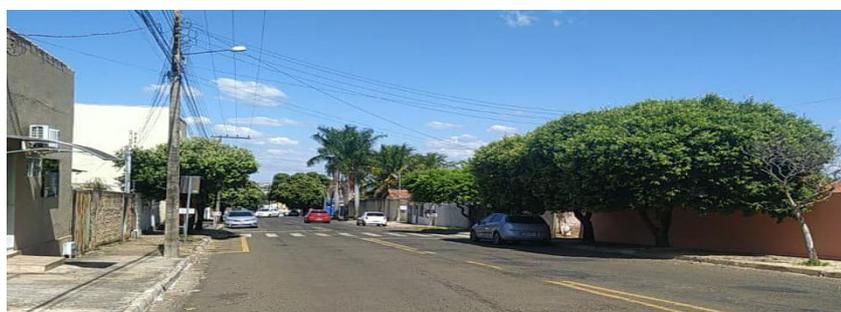
O artigo 5º do decreto 59.671, disserta que as esquinas e áreas de espera para a travessia de pedestres devem facilitar a passagem de pessoas com deficiência de mobilidade. No entanto, não é o que se observa ao analisar que o bairro em geral não tem rampas de acesso a cadeirantes suficientes. Para solucionar o problema, a prefeitura deve implementá-las o mais rápido possível nas calçadas. O bairro em geral não tem uma boa sinalização, como mostra a figura 18, portanto recomenda-se um reforço das sinalizações em geral, tanto horizontais, quanto verticais.

Figura 18 - faixa de pedestre não sinalizada
