ESTUDO DE CASO: LOTEAMENTO SOLAR BETELJuciane Arantes de oliveira¹Kelly Cristina Silva Rodrigues²Selma Araújo³

VI COLÓQUIO ESTADUAL DE PESQUISA MULTIDISCIPLINAR
IV CONGRESSO NACIONAL DE PESQUISA MULTIDISCIPLINAR E
III FEIRA DE EMPREENDEDORISMO DA UNIFIMES

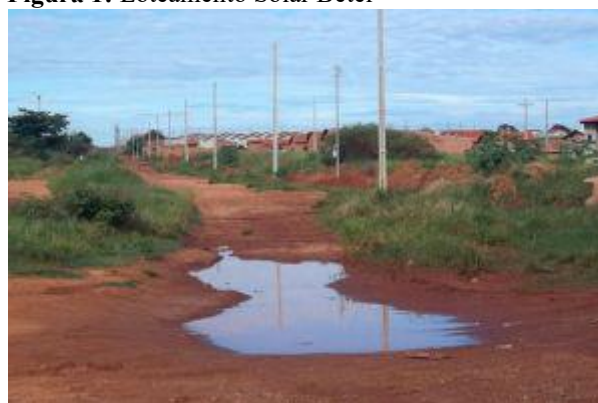
Figura 1: Loteamento Solar Betel

O loteamento teve início em 2011, e desde sua inauguração a empresa responsável pelo setor passou por vários problemas, onde por falta de infraestrutura precisou passar por inúmeras aprovações para que se mantivesse no mercado.

Em novembro, a empresa responsável não cumpriu com acordo de concluir a construção da infraestrutura do bairro e foi protocolada uma ação no ministério público para regularização. O ministério público fiscalizou não somente a infraestrutura do bairro, mais também os materiais que foram utilizados para finalizar as obras.

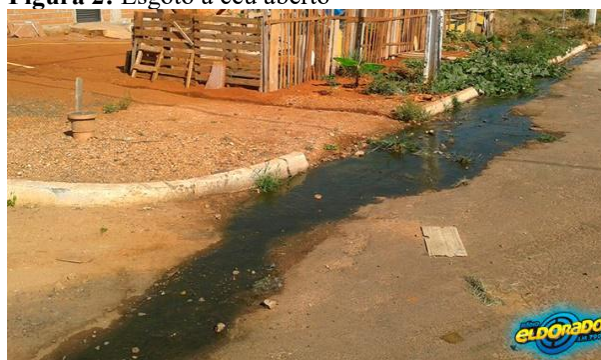
Figura 2: Esgoto a céu aberto

Em 2015 através de denúncias de moradores, foi constatado que o esgoto estava correndo a céu aberto, os mesmos conviviam há vários meses com aquela situação, onde procuraram os responsáveis pelo setor e a prefeitura, porém nada foi resolvido.

Marcelo Justo se deslocou até o local para averiguação dos fatos, e foi constatada a veracidade das denúncias feitas pelos moradores, onde segundo ele o local foi embargado novamente, pois havia problemas estruturais na rede de esgoto, o loteamento não possuía o AVTO (atestado de viabilidade técnico operacional do SAAE), pois a estação elevatória da cidade não teria a possibilidade de receber o esgoto do loteamento.

Houve uma manifestação municipal informando o local onde o descarte do esgoto deveria ser feito, pois estariam aptos para receber o material, e de acordo com os responsáveis pelo setor a obra já encontrava -se em andamento.

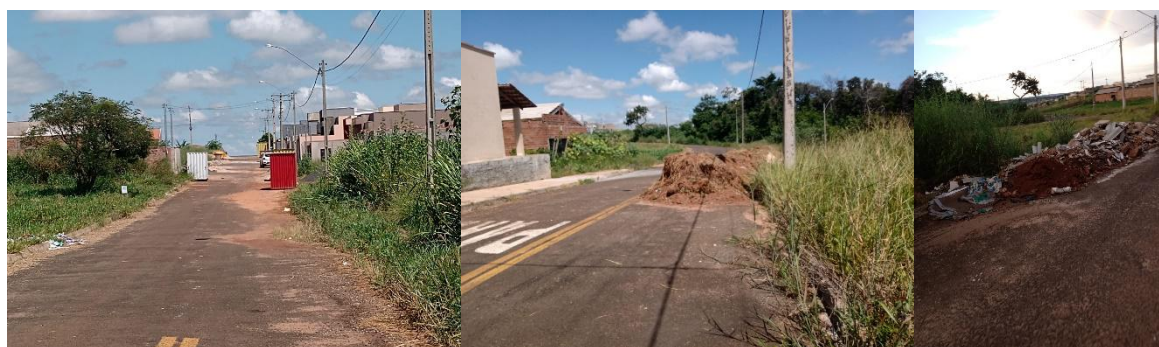
Figura 3: Entulhos nas ruas

Foram localizados diversos containers das construções nas ruas, montes de areias, restos de entulhos e diversos outros tipos de materiais que dificultam a passagem de veículos, onde os mesmos devem se desviar.

Para melhoria de tráfego nas ruas do setor, o ideal seria que os moradores se mobilizassem e fizessem uma votação entre eles para eleger uma pessoa responsável por fiscalizar essas irregularidades no local, e instruir por exemplo que os containers devem conter a sinalização para que sejam vistos a longa distância a noite, e essa mesma pessoa deve ficar responsável por ajudar a manter as ruas sem entulhos e restos de construção. Conscientizar os proprietários das construções sobre os danos que podem causar com a obstrução das vias esses objetos sem a sinalização adequada.

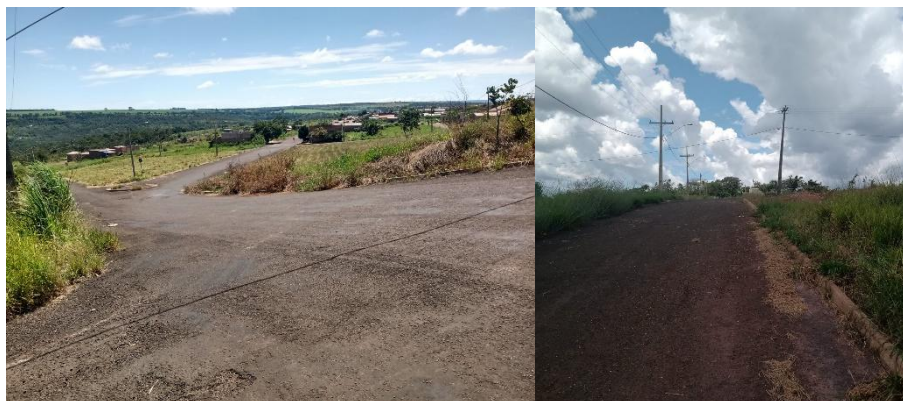
Figura 4: Ruas sem sinalização

Em algumas ruas foram localizadas as sinalizações, porém em partes do setor não possui nenhum tipo de sinalização, com isso se os pedestres e motoristas devem ter cuidado redobrado ao transitar por essas vias.

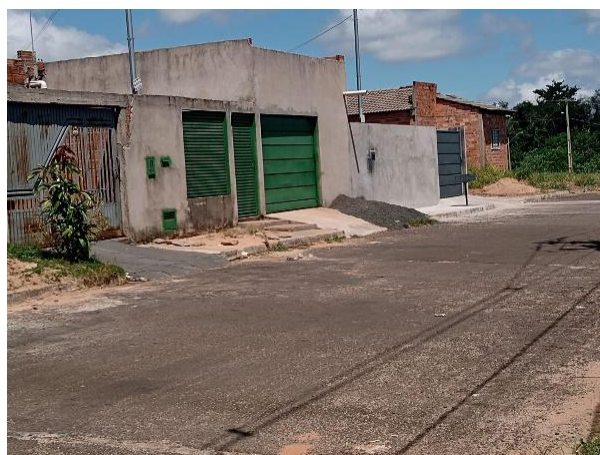
Figura 5: Calçadas obstruídas

O setor não possui calçada em muitos pontos, e os lugares que possuem, é de largura mínima, sendo parte útil ocupada por lixeiras e obstáculos como montes de areias, britas entre outros matérias, fazendo com que os pedestres sejam obrigados a andar nas ruas, o bairro não possui acessibilidade nas calçadas para cadeirantes.

E para tentar sanar este problema, se houver uma eleição entre os moradores como citado acima, e a realização de reuniões visando a conscientização dos próprios habitantes do local, sem dúvida facilitaria a movimentação sobre as calçadas.

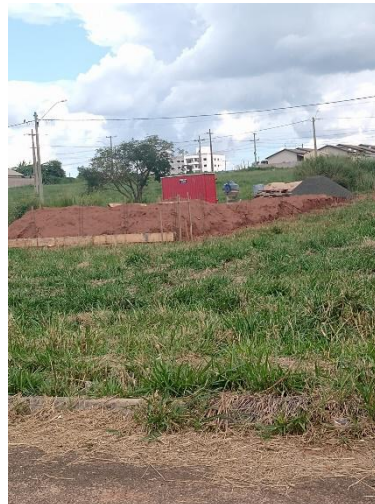
Figura 6: Terraplanagem

Em geral, no setor a terraplanagem não é nada regular fazendo com que os proprietários dos terrenos tenham que investir alto para regularização, pois as ruas seguiram o plano original, algumas sofrendo com altas inclinações.

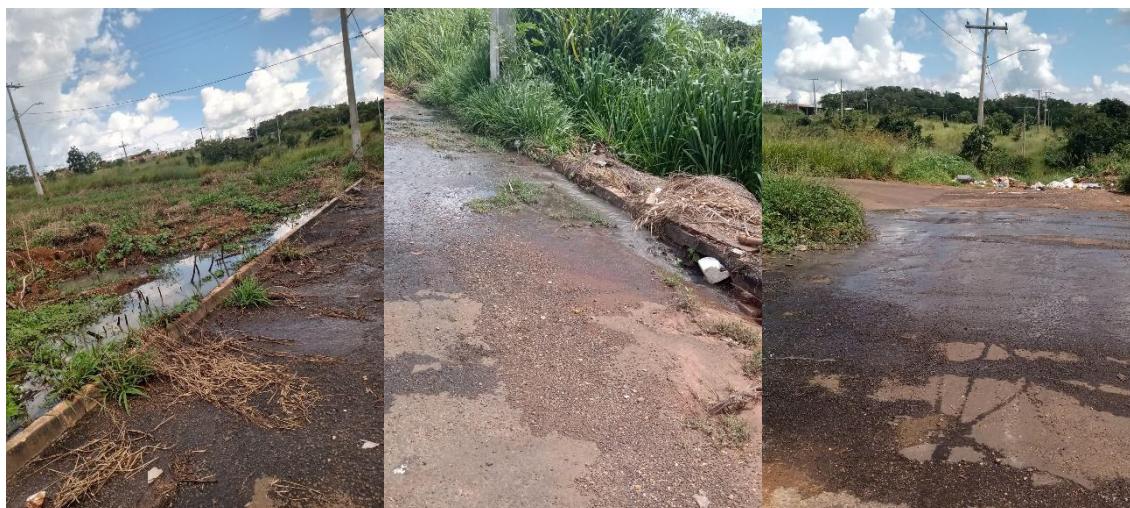
Figura 7: Esgoto a céu aberto

Como a estação da cidade Mineiros-Go não havia mais capacidade de receber os resíduos de esgoto do loteamento solar Betel, inicialmente os resíduos estavam sendo descartados em um local mais rebaixado no próprio setor, segundo informações repassadas foi realizada a construção para receber os resíduos. Mesmo com a ETE, segundo os próprios moradores do setor ainda ocorrem problemas com as tubulações.

Mas através de visitas realizadas, foi constatado que o esgoto ainda continua escorrendo a céu aberto, podendo afetar a qualidade de vida dos moradores e não somente isso, mas também afetar o meio ambiente, pois o esgoto não está recebendo o tratamento ideal.

Em julho de 2017 foi publicado pela Rádio Eldorado que a construção da ETE que receberia os resíduos dos setores Betel, Almerinda de Rezende, Jardim Florença, Araguaia, Iores e Leontino estava sendo realizada, em dezembro de 2020 a obra foi concluída e inaugurada. Para que o esgoto deixe de correr a céu aberto no setor em questão, será necessário rever toda a canalização do loteamento para que o mesmo seja descartado no local adequado, sem interferência.

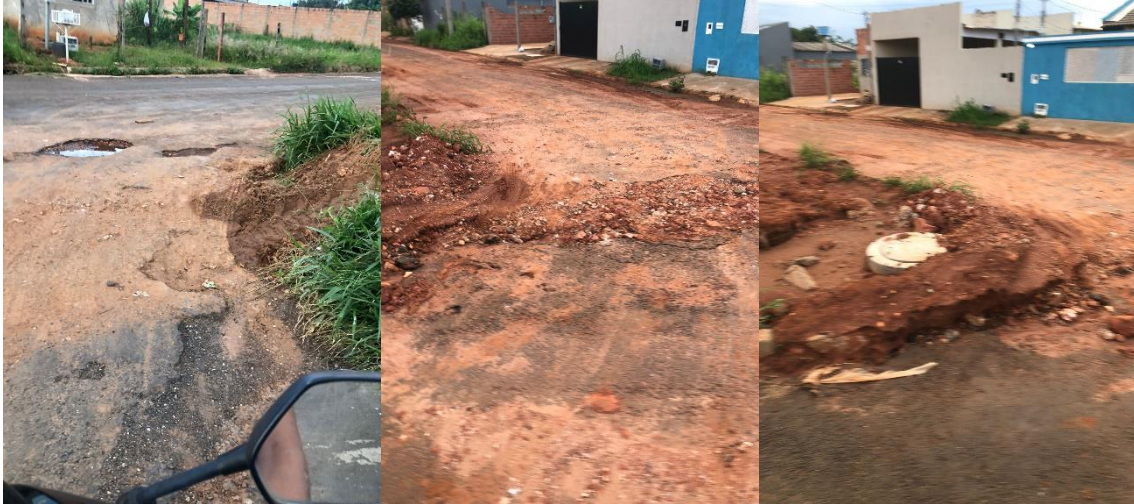
Figura 8: Qualidade da pavimentação asfáltica

A pavimentação asfáltica em muitas ruas encontra-se em situações precárias, onde com as chuvas surgiram buracos que estão abertos há algum tempo e a prefeitura não se deslocou até o local para efetuar os reparos asfálticos, o que torna a mobilidade ainda pior ao adentrar no loteamento.

Diante disso, como a prefeitura não faz a manutenção de forma correta, o certo seria que os moradores novamente se posicionassem e fossem atrás desses reparos com mais frequência.

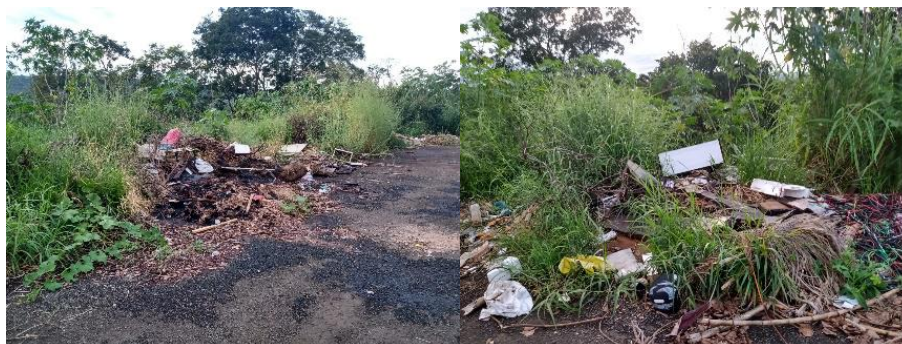
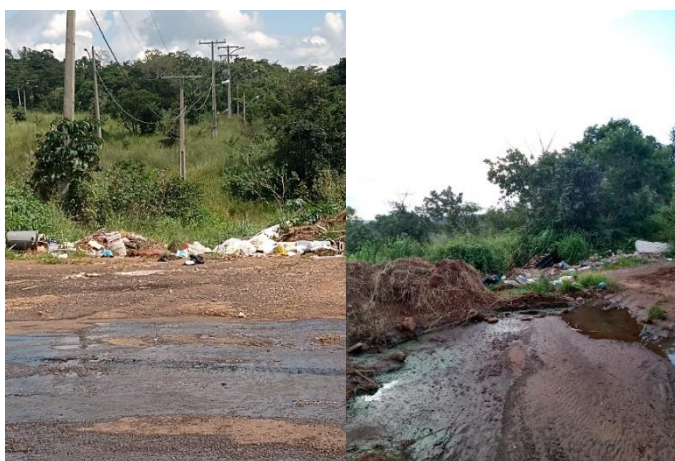
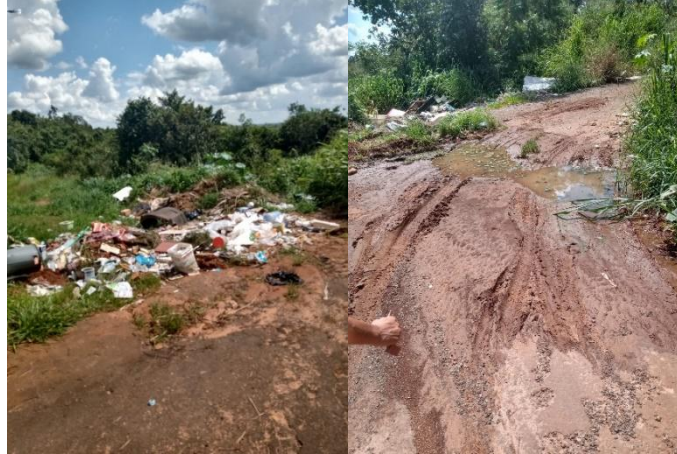
Figura 10: Lixo espalhado

O loteamento possui uma área verde onde é proibida qualquer tipo de construção, mas a população está poluindo o lugar descartando restos de entulhos e lixo. Não somente nessa área verde, mas em toda extensão do setor foram localizados muitos lixos descartados e acumulados, não foi identificado denúncias referentes a esses descartes e nem pronunciamento da prefeitura.

Para evitar que o lixo seja jogado na área verde do setor destinada a preservação, a ideia seria a solicitação para colocação de grades de fechamento da área verde e em alguns pontos, a instalação de câmeras de segurança para que assim o espaço seja monitorado com maior frequência evitando a poluição do local.

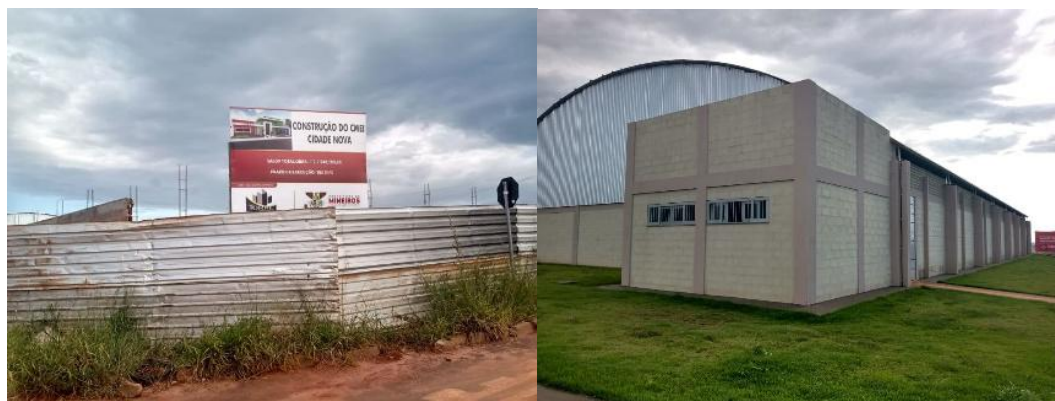
Figura 15: Lazer e cuidados

O bairro oferece uma quadra de esportes para a utilização da população para lazer, e também se encontra em fase de construção uma creche infantil, o que vai facilitar ainda mais

para as famílias, pois a creche mais próxima do setor está localizada no bairro Leonino, e por serem vagas limitadas não são todas as famílias que conseguem vagas. Já na área da saúde o posto de saúde mais próximo está localizado no setor cidade nova.
