REVITALIZAÇÃO DA 4ª AVENIDA DO MUNICÍPIO DE MINEIROS-GO

RESUMO: Este trabalho tem por objetivos identificar as degradações de uma via urbana no Município de Mineiros – GO. Alinhado a este objetivo, busca-se propor medidas e melhorias para solucionar os problemas do trecho citado. Para fundamentar este trabalho teoricamente, foram abordados os temas referentes à acessibilidade, faixas de passeio, estacionamentos e arborização. Como método de trabalho foi realizado um estudo de caso em um trecho de uma via urbana, realizando a análise da problemática do local e proposta de revitalização do trecho, com o intuito de não alterar o fluxo das atividades e o cotidiano do local. Os problemas encontrados na via incluem falta de padronização das calçadas, fluxo de trânsito comprometido, iluminação pública ineficiente, pouca acessibilidade e poluição visual. Com isso, a proposta de revitalização do trecho envolvem a aplicação de paisagismo como forma de melhoria da qualidade vida e ambiental, melhoria da acessibilidade para deficientes físicos e redimensionamento dos estacionamentos.

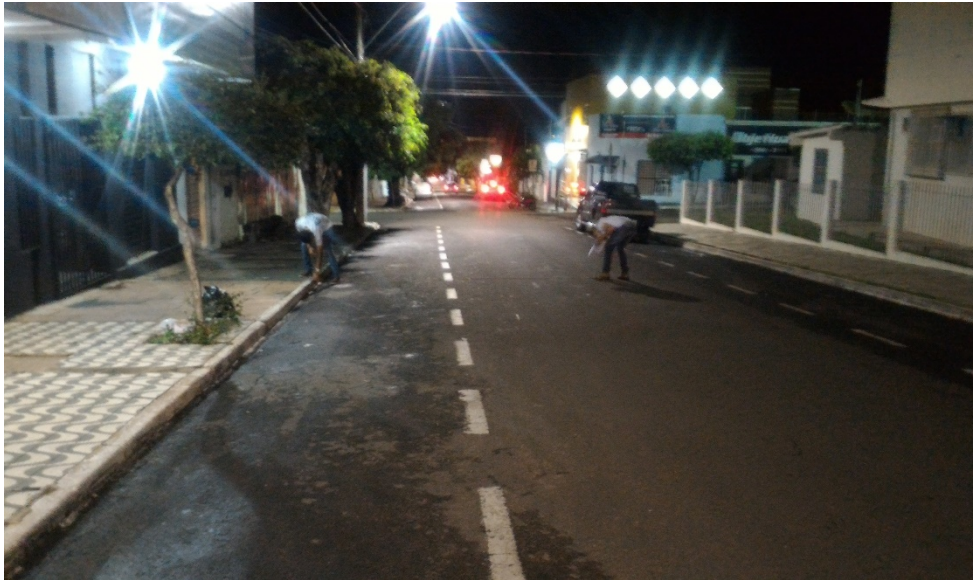
- A área pavimentada tem 9,0 m de largura, onde a mesma possui estacionamento em ambos os lados, tendo o estacionamento da esquerda 2,55 m de largura e o da direita 2,65 m de largura;
- A pista de rolamento 3,80 metros de largura;

Figura 5.1 – Levantamento da medida da via de rolamento

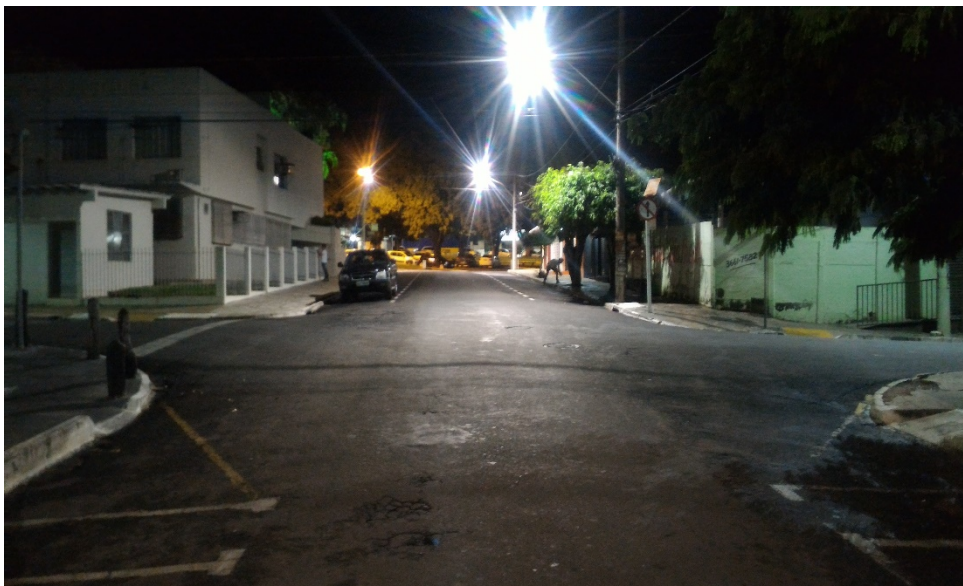
Figura 5.2 – Levantamento da dimensão do trecho pavimentado.

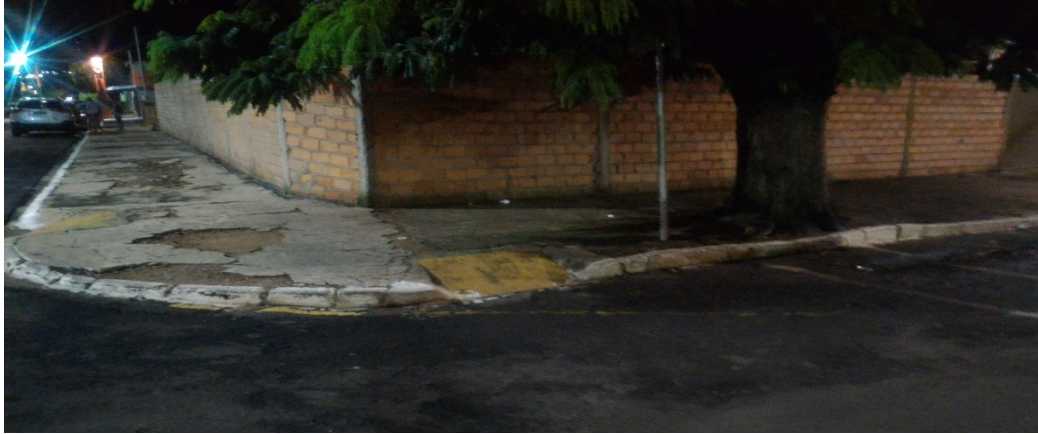
Figura 5.2.1 – Degradação da calçada e o ponto de acesso para PNE.

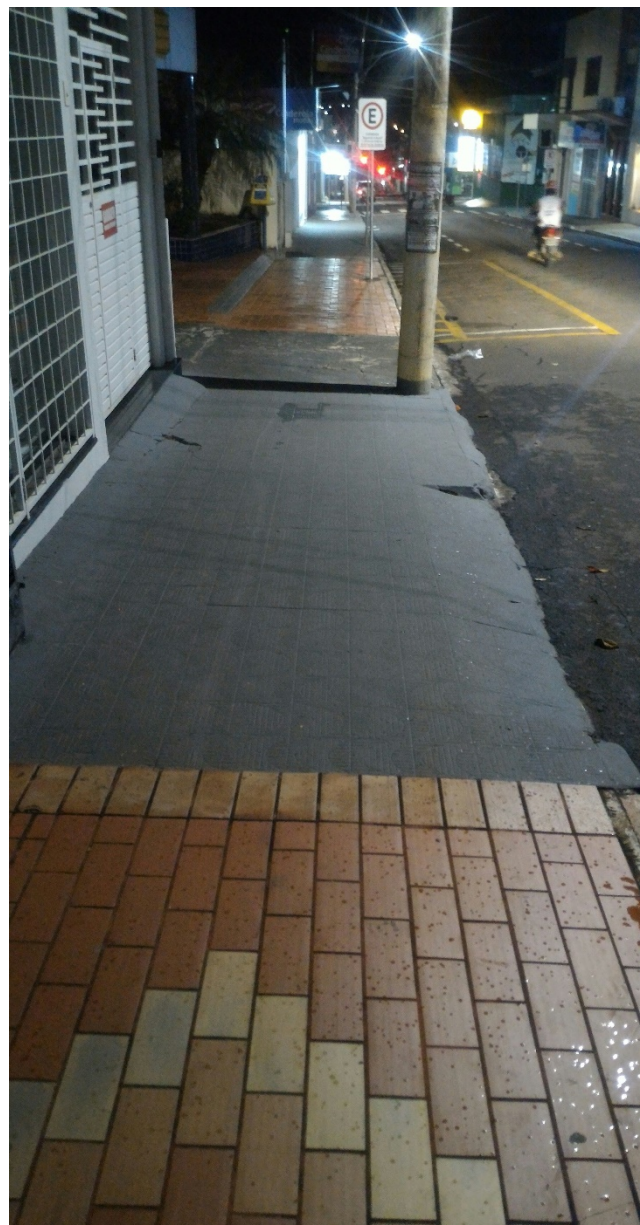
- Falta de padronização nas dimensões das calçadas e dos seus materiais de revestimento, variações dos níveis dos mesmos, visto que não é levado em consideração nenhum critério para a sua execução;
- Pouca mobilidade no fluxo do trânsito;
- Iluminação pública insuficiente e com diversos pontos da avenida sem iluminação pública;
- O aspecto visual não condizente com a realidade econômica e social do município, além da poluição visual e a poluição com lixo sólido;
- Limitação do acesso para os portadores de necessidades visuais.

Figura 5.2.2 – Falta de padronização das calçadas e seus diversos matérias de revestimento.

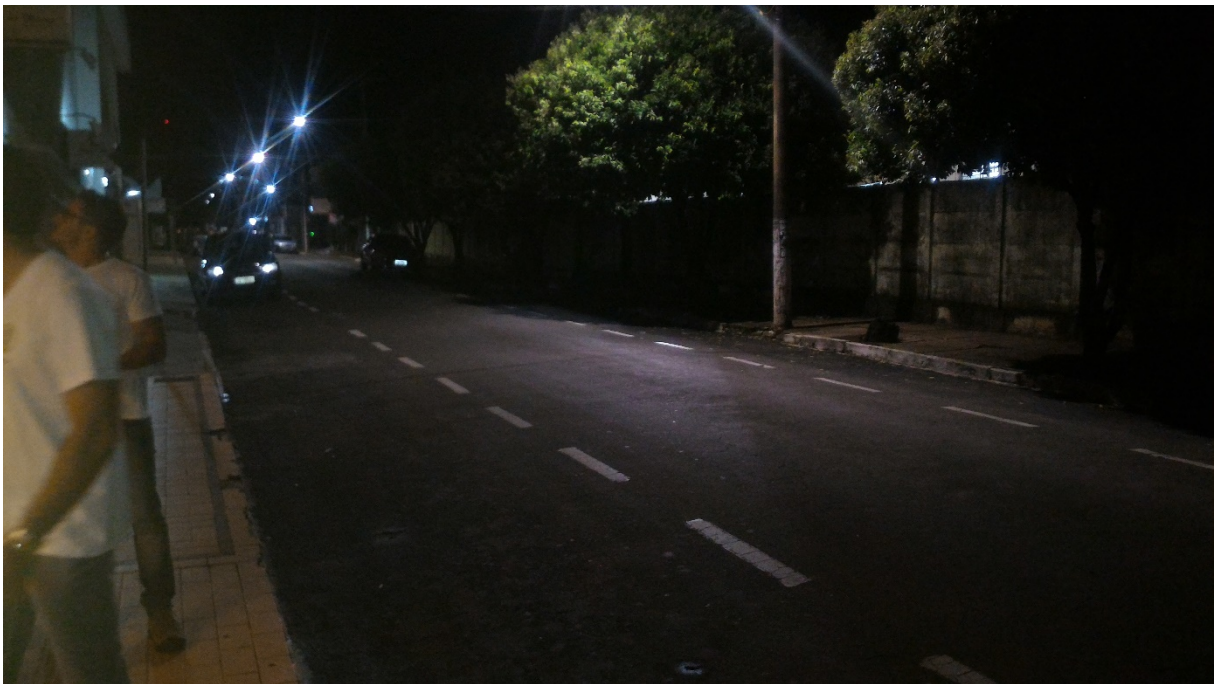
Figura 5.2.3 - Pontos com pouca iluminação.
