## MANIFESTAÇÕES PATOLÓGICAS EM PAVIMENTO FLEXÍVEL SOB TRÁFEGO PESADO: CAUSAS E MITIGAÇÃO NA BR-364 (GO)

### PATHOLOGICAL MANIFESTATIONS IN FLEXIBLE PAVEMENTS UNDER HEAVY TRAFFIC: CAUSES AND MITIGATION ON BR-364 (GO)

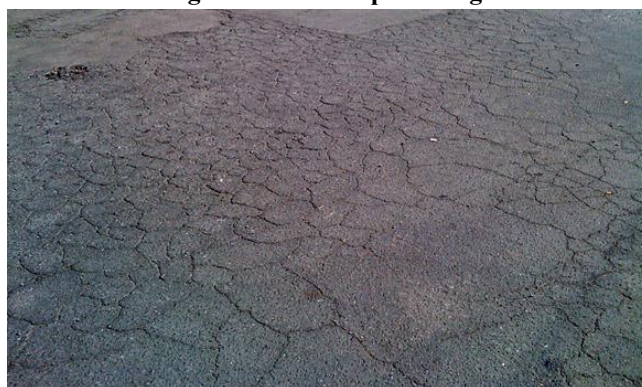
**Figura 1: Trincas por Fadiga**

As trincas por fadiga, também conhecidas como trincamento tipo couro de jacaré, caracterizam-se pela formação de uma rede de fissuras interligadas que formam pequenos polígonos na superfície do pavimento (BERNUCCI et al., 2008). Esse tipo de deterioração ocorre principalmente devido à repetição das cargas provenientes do tráfego pesado, que provoca tensões de tração na camada de revestimento asfáltico. Com o tempo, essas tensões levam ao enfraquecimento progressivo da estrutura do pavimento, resultando no surgimento e propagação das fissuras. Esse defeito é considerado um indicativo de falha estrutural do pavimento, podendo evoluir rapidamente para a formação de placas caso não sejam realizadas intervenções adequadas de manutenção.

A presença de trincas por fadiga representa uma das manifestações mais críticas em pavimentos flexíveis, pois indica que a estrutura do pavimento está perdendo sua capacidade de suportar os esforços provenientes do tráfego. As soluções adotadas para esse tipo de patologia incluem técnicas de reabilitação como fresagem do revestimento e recomposição asfáltica, além da aplicação de micro revestimentos em situações superficiais. Tais intervenções proporcionam melhoria funcional imediata e contribuem para o aumento da durabilidade do pavimento, ao mitigar a progressão das falhas. (BERNUCCI et al., 2008).

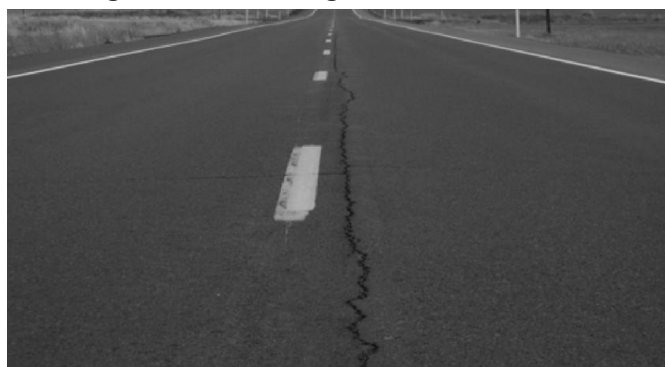
**Figura 2: Trincas longitudinais e transversais**

As trincas longitudinais e transversais correspondem a fissuras que se desenvolvem paralelamente ou perpendicularmente ao eixo da via (DNIT, 2003). Essas manifestações podem estar associadas a diferentes fatores, como retração térmica do revestimento asfáltico, envelhecimento do ligante asfáltico ou reflexões de fissuras provenientes de camadas inferiores do pavimento. Embora inicialmente apresentem pequena abertura, essas fissuras podem facilitar a infiltração de água na estrutura do pavimento, acelerando o processo de deterioração das camadas estruturais e contribuindo para o surgimento de defeitos mais severos.

As trincas longitudinais, por sua vez, são frequentemente associadas a processos de retração do revestimento asfáltico, envelhecimento do ligante betuminoso ou ainda a falhas construtivas durante a execução do pavimento. Quando não tratadas adequadamente, essas fissuras podem evoluir para danos mais severos, permitindo a infiltração de água na estrutura do pavimento.

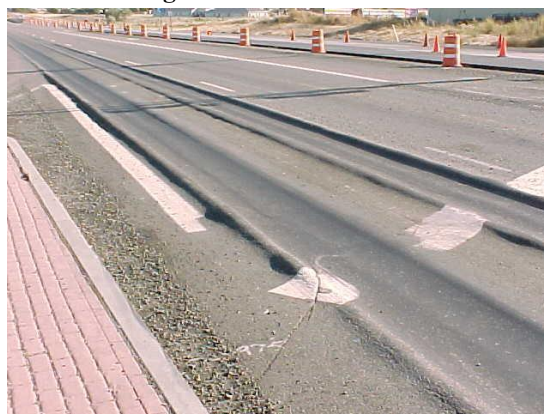
**Figura 3: Trilha de roda**

A trilha de roda corresponde a uma deformação permanente que se desenvolve nas faixas de passagem das rodas dos veículos (BALBO, 2007). Esse defeito caracteriza-se pela formação de depressões longitudinais ao longo da pista, resultantes da deformação plástica das camadas do pavimento sob ação das cargas repetidas do tráfego. A ocorrência de trilhas de roda está frequentemente associada à elevada temperatura do revestimento asfáltico, à baixa estabilidade da mistura asfáltica ou à insuficiente capacidade estrutural das camadas inferiores do pavimento. Além de comprometer o conforto do usuário, esse tipo de deformação pode favorecer o acúmulo de água na superfície da pista, aumentando o risco de aquaplanagem.

Outro problema identificado no trecho analisado foi o afundamento em trilha de roda, caracterizado pela formação de depressões nas faixas de rolamento. Esse tipo de deformação permanente está geralmente relacionado à ação de cargas repetitivas associadas a temperaturas elevadas, que reduzem a rigidez do material asfáltico e favorecem a deformação plástica das camadas do pavimento (DNIT, 2006).

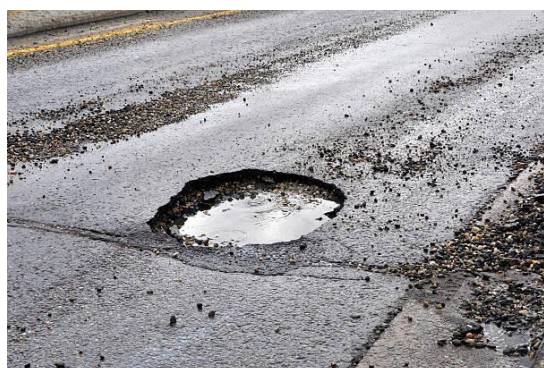
**Figura 4: Panelas**

As panelas, também conhecidas como buracos, constituem um dos defeitos mais severos observados em pavimentos asfálticos. Elas se caracterizam pela formação de cavidades no revestimento, resultantes da perda de material do pavimento. Esse tipo de deterioração geralmente ocorre como consequência da evolução de trincas existentes, associada à infiltração de água e à ação repetida do tráfego. A presença de panelas compromete significativamente a segurança da via, podendo causar danos aos veículos e aumentar o risco de acidentes (BALBO, 2007).

Além disso, observou-se a presença de remendos e panelas, que indicam a realização de intervenções de manutenção ao longo da vida útil da rodovia. Embora os remendos representem uma solução corretiva importante para restabelecer as condições de trafegabilidade, a ocorrência frequente desses reparos pode indicar um processo avançado de deterioração do pavimento.
