## ACESSIBILIDADE E MOBILIDADE URBANA NAS CALÇADAS EM MINEIROS- GO

**Resumo:** Atualmente o crescimento populacional vem afetando todo desenvolvimento urbano. A inserção de regras para normatização desse meio se torna algo indispensável, mas até hoje nem todas as cidades se encontram regularizadas perante tal desafio. Em Mineiros–GO não é diferente de milhares de outras em todo território nacional. Nesse sentido, o objetivo desse trabalho é mostrar as dificuldades que uma pessoa com necessidades especiais e mobilidade reduzida enfrentam ao se locomover na cidade, sendo averiguado as informações através de pesquisa bibliográfica em livros, artigos, revistas, sites, e por meio de registro fotográfico em alguns locais no município. Destacando a problemática que permita pensar em algumas ações e soluções, como no fato de adequações e construções de novos calçamentos, através de uma norma que venha a reger as construções, potencializando o acesso livre e seguro para todos os cidadãos. Dessa forma a acessibilidade se faz presente e necessário, cada vez mais dentro a sociedade contemporânea.

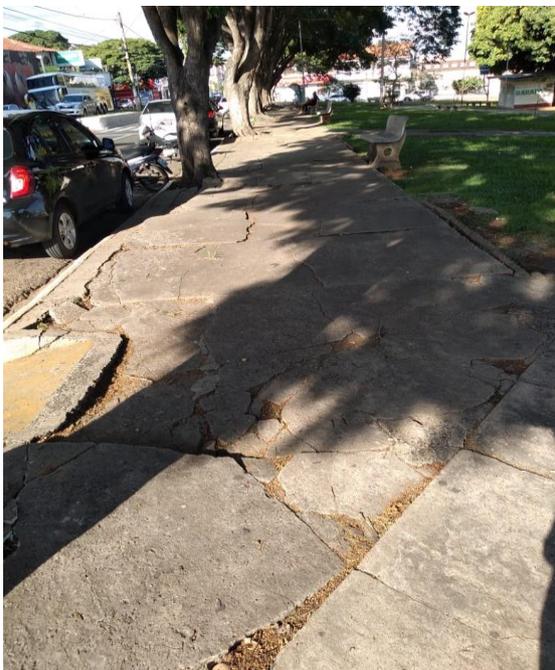
Figura 1 – Praça Coronel Mundinho, Centro

De acordo com a NBR 9050:2015, “os materiais de revestimento e acabamento devem ter superfície regular, firme, estável, não trepidante para dispositivos com rodas e antiderrapante, sob qualquer condição (seco ou molhado)”. Verificamos a falta de calçamento regular (figura 1), comprometendo a acesso a rampa; falta de calçada (figura 2); e deformidades em todo o passeio (figura 3). Na figura 4 podemos analisar uma estrutura correta do piso.

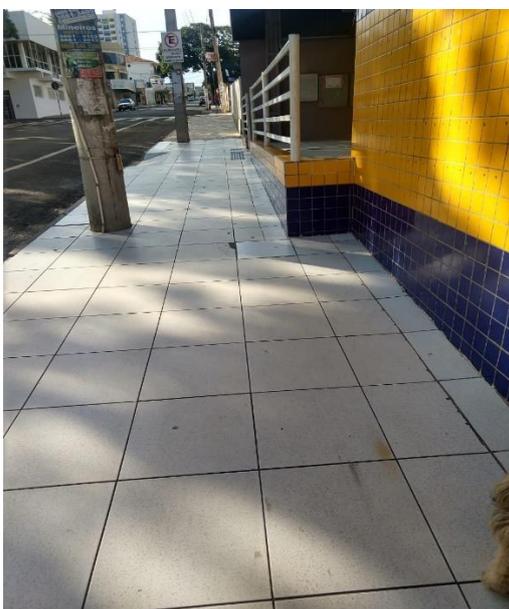
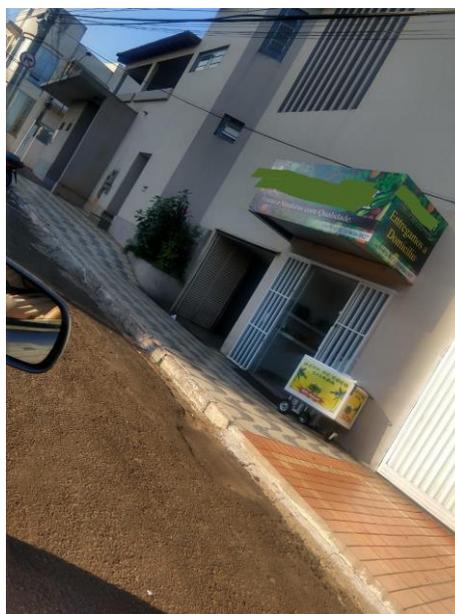
O revestimento é de suma importância, pois pode acarretar vários incidentes por ser escorregadio, mesmo estando seco ou molhado. Pessoas idosas tem dificuldade de se locomover nesses ambientes. Portanto tendo um padrão pré-estabelecido, pode-se reduzir as ocorrências. Como podemos observar nas imagens as maneiras incorretas de construção (Figura 5 e Figura 6).

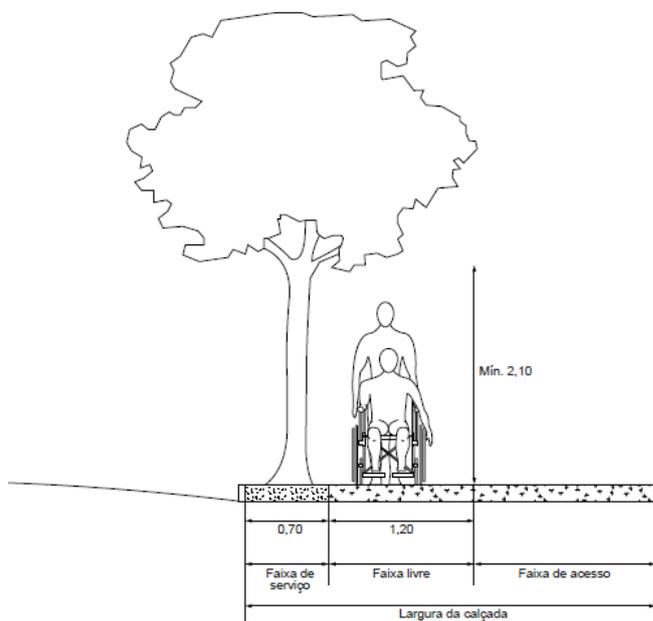
Figura 7 – Faixas de uso da calçada

Segundo a NBR 9050/2015, a largura da calçada pode ser dividida em três faixas de uso, conforme mostrado na figura 7:

- faixa de serviço: serve para acomodar o mobiliário, os canteiros, as árvores e os postes de iluminação ou sinalização. Nas calçadas a serem construídas, recomenda-se reservar uma faixa de serviço com largura mínima de 0,70 m;
- faixa livre ou passeio: destina-se exclusivamente à circulação de pedestres, deve ser livre de qualquer obstáculo, ter inclinação transversal até 3 %, ser contínua entre lotes e ter no mínimo 1,20 m de largura e 2,10 m de altura livre;
- faixa de acesso: consiste no espaço de passagem da área pública para o lote. Esta faixa é possível apenas em calçadas com largura superior a 2,00 m. Serve para acomodar a rampa de acesso aos lotes limítrofes sob autorização do município para edificações já construídas.

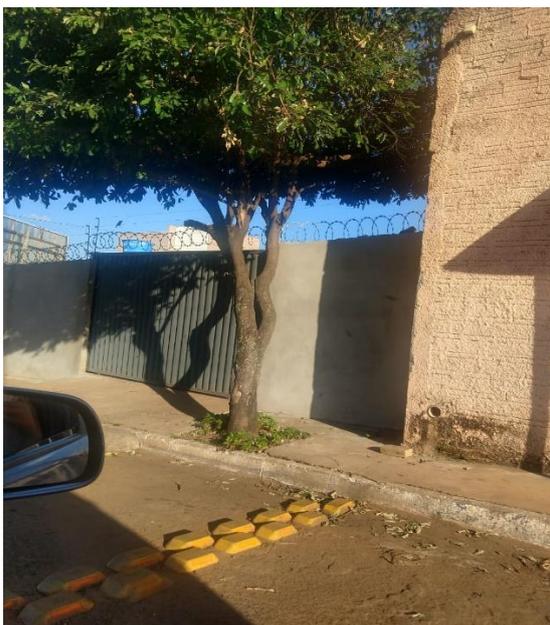
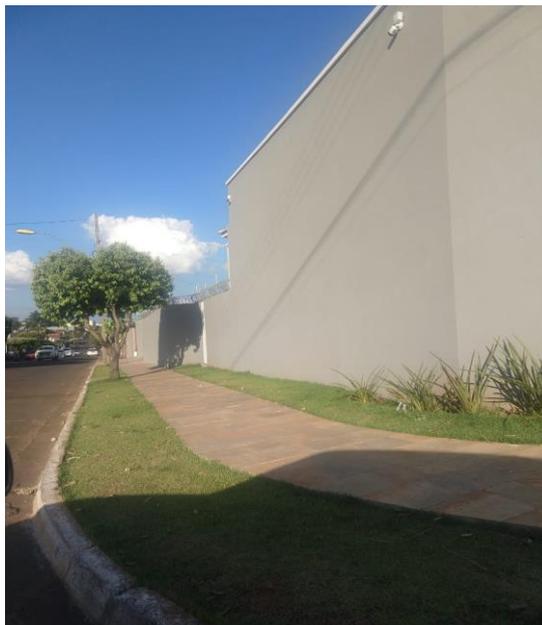
Na cidade de Mineiros encontram-se elementos errados e certos, tanto por parte do proprietário do imóvel, pelo fato do não conhecimento das normas existentes no país, que os orienta sobre calçadas, quanto pela falta de fiscalização, pelo órgão público. (Figura 8 e Figura 9)

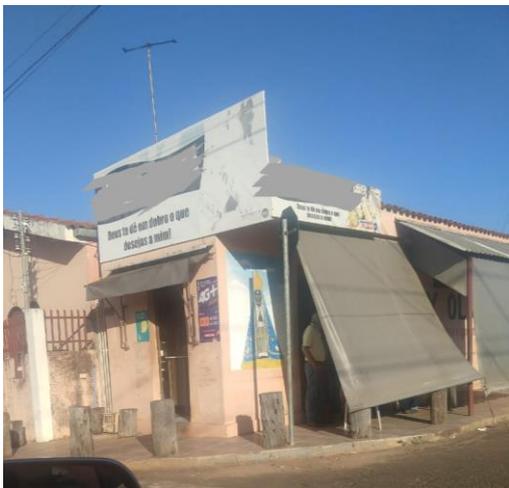
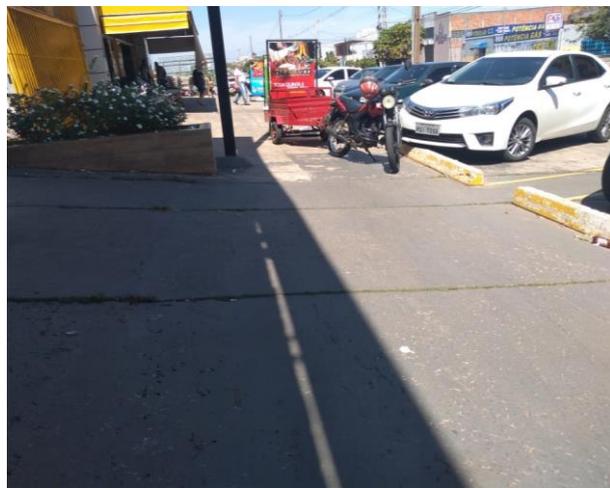
A falta de conscientização da população também é um ponto a se destacar, pois usam o passeio para colocar objetos que não seja na faixa de acesso. O mobiliário e/ou veículos precisam ser colocado de forma a não interferir na faixa livre de circulação de pedestres (figura 10 e figura 11).
