**PATOLOGIAS EM PAVIMENTOS ASFÁLTICOS: ESTUDO DE CASO NA RUA DR.
RENATO FIGUEIRO VARELLA EM NOVA XAVANTINA – MT**

**PATHOLOGIES IN ASPHALT FLOORS: CASE STUDY ON RUA DR. RENATO
FIGUEIRO VARELLA IN NOVA XAVANTINA – MT**

Principais manifestações patológicas superficiais identificadas na rua dr. Renato Figueiro Varella

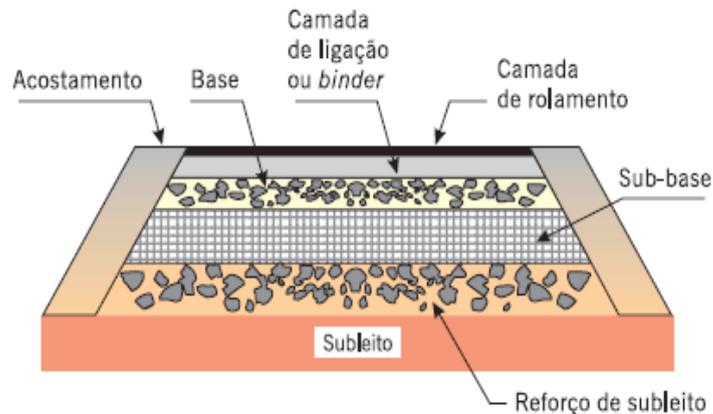
Figura 2: Estruturas de pavimentos

Conforme Bernucci et al., (2010) o pavimento é composto por inúmeras camadas de espessuras limitadas, construída sobre um subleito já preparado para o recebimento da estrutura final, e oferecer aos usuários melhores condições de tráfego. Afirma ainda que, os pavimentos flexíveis são aqueles que em que a superfície é feita por uma mistura de agregados e ligante, e sua estrutura é composta por quatro camadas, sendo: revestimento, base, sub-base e reforço do subleito, conforme figura 2. Em caso de materiais precários e tráfegos reduzidos, os pavimentos podem se abster de algumas camadas.

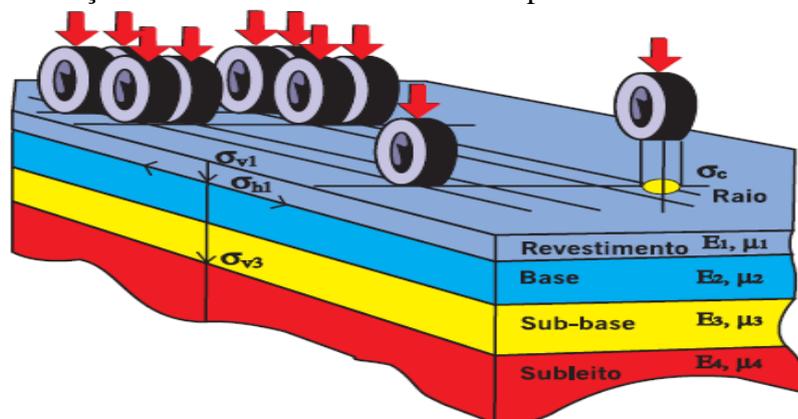
Figura 3: Ilustração do sistema de camadas de um pavimento e tensões solicitantes.

Muitas das rodovias acabam recebendo pesos excessivos, onde com o passar do tempo começam a aparecer fissuras e trincamento, porém em alguns casos, isso se dá também por envelhecimento ou até mesmo intempéries. Na pavimentação, as camadas base, sub-base e reforço do subleito (figura3) são de extrema importância, pois tem o papel estrutural. São elas responsáveis por distribuir os esforços aplicados ao revestimento para o solo (subleito), Bernucci et al., (2010).

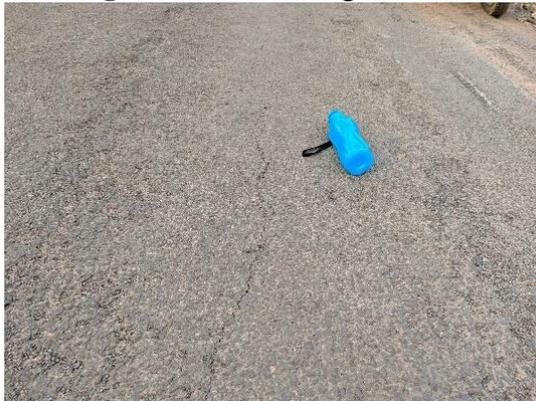
Figura 4: Trinca longitudinal curta.

Neste caso a manifestação patológica possui características superiores as de fissuras, possibilitando fácil visualização e se apresenta de forma longitudinal, conforme figuras 4 e 5.

Segundo Rocha e Costa (2009) as trincas longitudinais podem ser reparadas com a aplicação de capa selante, microrrevestimento asfáltico, lama asfáltica e tratamento superficial, possibilitando o rejuvenescimento do pavimento, garantindo uma maior vida útil, impedindo o progresso de deterioração e garantido melhor trafegabilidade.

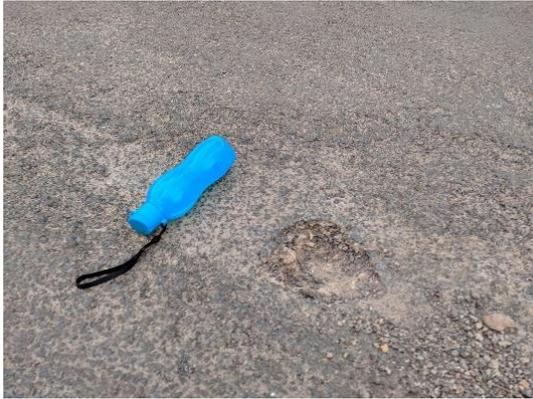
Figura 7: Panela/buraco

Conforme figura 6 e 7, é possível visualizar início da formação de buracos e panelas, entretanto, de acordo com (DNIT, p. 2, 2003), panela e/ou buraco é uma “cavidade que se forma no revestimento por diversas causas (inclusive por falta de aderência entre camadas superpostas, causando o deslocamento das camadas), podendo alcançar as camadas inferiores do pavimento, provocando a desagregação dessas camadas.”

Panelas e buracos podem ter profundidades e larguras variadas, são prejudiciais tanto a características funcionais quanto estruturais, pois a água presente na superfície passa a ter acesso as camadas inferiores, DNIT (2006).

Conforme Alvarez; Rodgher (2018), para problemas referentes as painelas/buracos, é considerado solução o remendo, afirma ainda, que remendos superficiais são aqueles que necessitam somente de correção na superfície, entretanto, remendos profundos, são em caso que a manifestação patológica atinja camadas inferiores ao do pavimento. No caso do trecho analisado, as manifestações patológicas deste gênero, não necessitam de recuperação profunda, pois as mesmas estão apenas na superfície do pavimento.

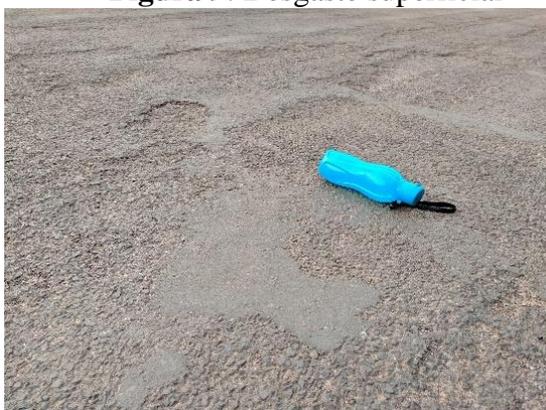
Figura 9: Desgaste superficial

As ocorrências dessa manifestação patológica podem derivar da redução de ligantes, perda de coesão entre ligante e agregado, execuções em condições meteorológicas não apropriadas, presença de água no interior do revestimento, problemas derivados de equipamentos, temperatura ambiente elevada, entre outros, afirma DNIT (2006).

Presente na superfície do pavimento, esta manifestação patológica consiste na perda de seus agregados conforme figura 8 e 9, proporcionando a atuação do intemperismo no pavimento e nas camadas inferiores, de maneira a prejudicar a trafegabilidade e vida útil.

De acordo com DNIT (2006) a restauração dos problemas de desgaste pode ser realizada com tratamento asfáltico ou incorporação das camadas, proporcionando rejuvenescimento do pavimento em desgaste.

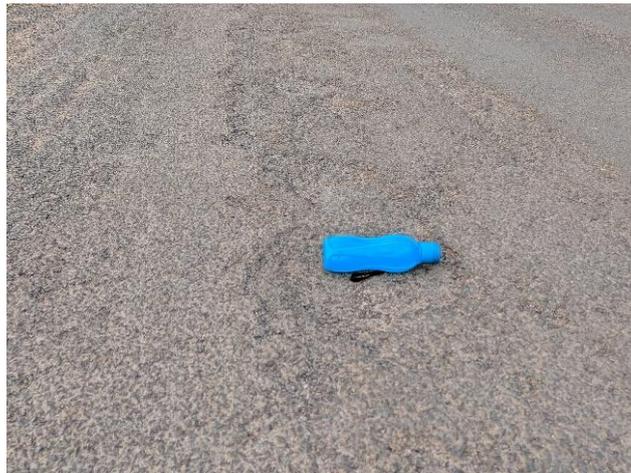
Figura 11: Desgaste superficial

Os autores notaram a manifestação dessa patologia durante a maior parte do percurso. De acordo com a CNT, as principais causas para a manifestação do desgaste, são: falhas de adesividade ligante-agregado; presença de água aprisionada e sobreposição em vazios da camada de revestimento, gerando deslocamento de ligante; deficiência no teor de ligante; problemas executivos ou de projeto de misturas.

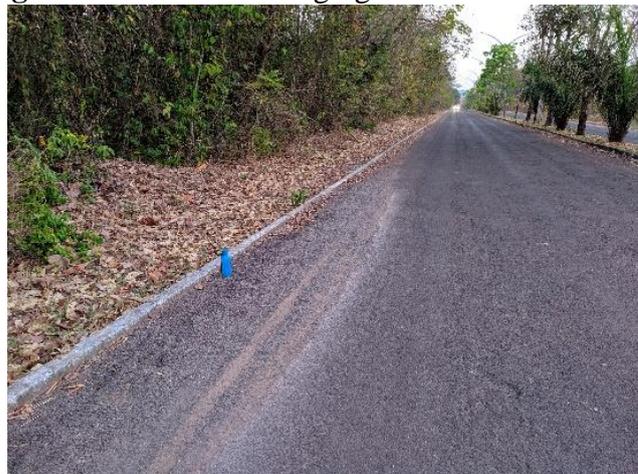
Figura 12: Acúmulo de agregado na lateral do trecho

Como resultado da desagregação na superfície do pavimento, nota-se que os mesmos acabam acumulando-se nas laterais da pista, conforme figura 10, dificultando o escoamento da água proveniente da chuva e prejudicando os usuários, possibilitando a ocorrência de acidentes.

Conforme observado na figura 10, o material arrancado devido ao fluxo de veículos se acumula na lateral da via, que junto com o bloqueio formado pelas folhas na entrada da sarjeta, dificultam o escoamento da água, formando poças de água conforme observado na figura 12.

Tendo em vista essas informações, é perceptível que não há manutenção frequente na via, visto que os problemas encontrados são superficiais. Sugere-se que seja feito um processo para extrair o pavimento da Rua Dr. Renato Figueira Varela, melhorar a eficácia do sistema de drenagem e após isso repavimentar o local, fazendo as manutenções devidas para garantir uma melhor durabilidade do pavimento.

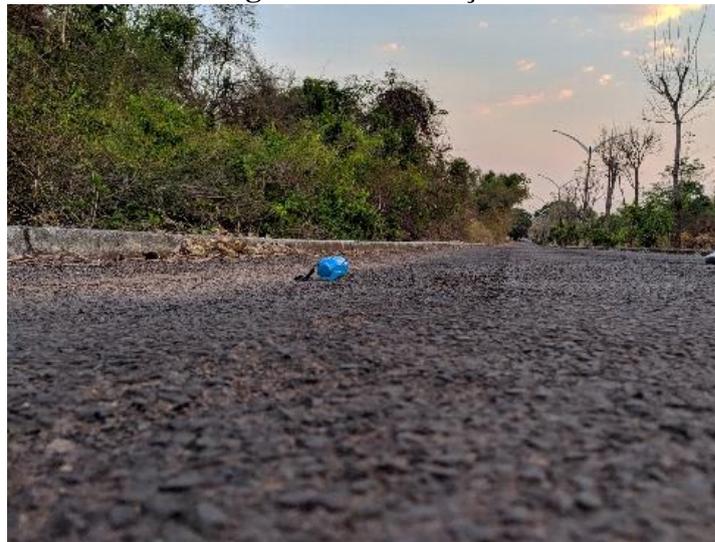
Figura 13: Ondulação.

De acordo com DNIT (2006) as ondulações e/ou corrugações provocam deformações no pavimento, de forma transversal na superfície, sendo decorrentes de instabilidade da mistura betuminosa, umidade excessiva nas camadas subjacentes, excesso de cargas e em locais onde ocorrem frenagens e acelerações dos veículos.

As ondulações presentes no trecho são pouco visíveis através dos registros fotográficos conforme figura 11, no entanto estão presentes em grande quantidade e extensão na superfície do pavimento, causando certos desconfortos para os usuários.

Para a recuperação e manutenção dos pavimentos que apresentam ondulação, Rocha e Costa (2009), afirma realizar o processo de recapeamento e fresagem, que consiste na recuperação regularização superficial.

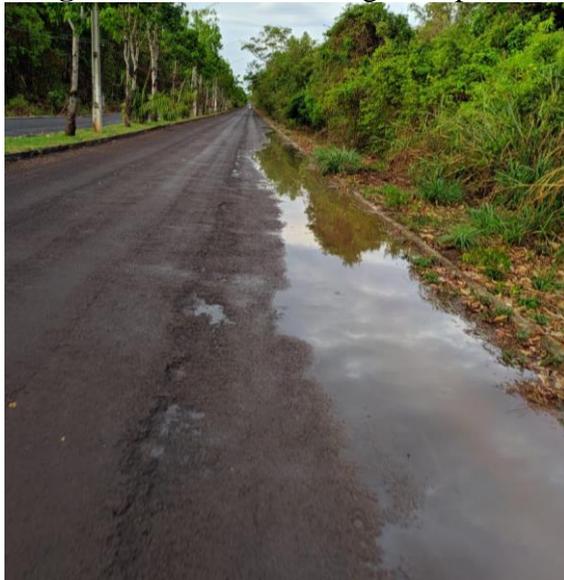
Figura 14: Acúmulo de água na pista.

Em um eventual dia de análise do percurso, constatou-se o grande acúmulo de água na pista, não possuindo meios de serem drenadas da superfície do pavimento. As poucas canaletas que contemplam o trecho, estão todas obstruídas, tanto por folhas, matos, e até mesmo, os agregados que se desprendem do pavimento, ficando acumulados nas laterais e nas canaletas conforme figura 12 e 13.

De acordo com DNIT (2006) um dos mecanismos por provocar danos aos pavimentos asfálticos são os acúmulos de água na superfície do pavimento, além de propiciar a ocorrência de acidentes devido aquaplanagem, além disso, Rocha e Costa (2009), complementa, que o clima é um contribuinte para a diminuição da vida útil do pavimento, como por exemplo, a água da chuva proporciona o enfraquecimento da capacidade de suporte do pavimento.
