PROBLEMAS DE MOBILIDADE URBANA E ACESSIBILIDADE: NO MUNICÍPIO DE MINEIROS-GOIAS

Resumo: Este trabalho tem a finalidade de apresentar os aspectos negativos encontrados no sistema de mobilidade urbano na cidade de Mineiros Goiás. Um dos principais fatores e que o município não possui planos quanto a política de mobilidade urbana, com isso realizamos um estudo de casa que buscam atender e suprir as necessidades de deslocamento, no qual necessita da realização das atividades do cotidiano como: lazer, saúde, trabalho, cultura, entre outros. A realização do mesmo, é especificamente na cidade de Mineiros – Goiás, no setor Vila Cardoso.

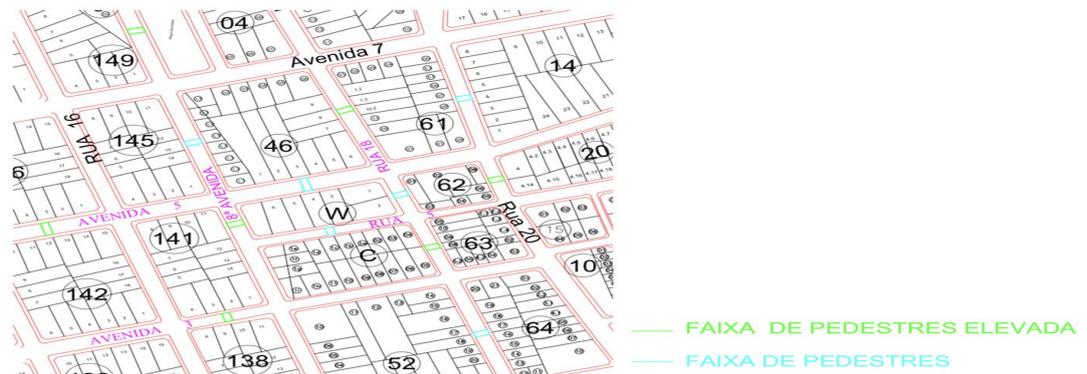
Figura 4 - Localizações das faixas elevadas na rua 18, rua 20 e avenida oitava

cruzamento, encontra-se o supermercado Citro5, um comércio de grande fluxo na cidade. Em horários de pico, muitos cidadãos, residentes ou não do bairro, enfrentam uma grande dificuldade para executar uma simples ação: atravessar a rua. Isso ocorre devido ao alto fluxo de veículos em horários de pico, além de um confuso planejamento do tráfego de veículos nas ruas, somados com veículos em alta velocidade trafegando pelo local. Para que o problema em questão seja solucionado, o mais viável a ser feito é a instalação de faixas de pedestres e faixas elevadas ao longo das vias. Estas, também conhecidas como lombofaixas (por se assemelharem a lombadas), nada mais são que faixa de pedestres feitas acima do nível da rua, o que faz com que motoristas deem prioridade aos pedestres. Além de contarem com a sinalização, elas também são um fator físico para os motoristas reduzirem a velocidade, o que fornece uma maior segurança para os pedestres que necessitam fazer a travessia da via.

A Resolução n. 738/2018, publicada em 10 de setembro de 2018 pelo Conselho Nacional de Trânsito (CONTRAN), estabelece critérios e padrões para a instalação da faixa elevada em vias públicas. Nela, a velocidade máxima permitida antes da travessia da faixa deve ser de no máximo 30 km/h, fator que deve ser sinalizado adequadamente para motoristas. Além disso, o CONTRAN determina que não se deve utilizar a faixa elevada isoladamente para a redução de problemas de velocidade nas vias, ela deve ser usada em conjunto com outras medidas sendo assim, conclui-se que a melhor solução para os problemas de velocidade das ruas 18 e 20 e a avenida oitava, seria a implantação de faixas elevadas, além da redução da largura da via e implantação de sinalização horizontal e vertical. Abaixo há a demonstração das faixas elevadas (figura 3) e faixas de pedestres, a sinalização adequada para faixas elevadas, e suas localizações nas vias supracitadas.

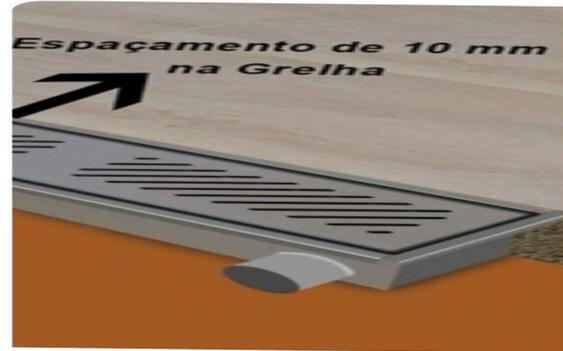
Figura 6 - Grelha metálica

Outro problema observado na rua 18, é quanto ao escoamento da água no local. Ao analisar a figura 6, pode-se observar que foram colocadas calhas ao longo da rua 18 para o escoamento da água durante as chuvas. Porém, as mesmas não são cobertas por nenhuma grelha metálica, o que pode causar acidentes para ciclistas e motociclistas, devido ao grande vão descoberto na rua (com medidas próximas a 15 centímetros). Uma breve e fácil solução para o problema citado, seria a instalação de grelhas metálicas ao longo de toda a canaleta, conforme exemplificado na figura 6. A proposta feita para a drenagem da água captada pela calha (inexistente até então), é conectar o sistema de água pluvial da mesma, ao sistema

existente na avenida Antônio Carlos Paniago, pois não há sistema de drenagem de águas pluviais no setor.

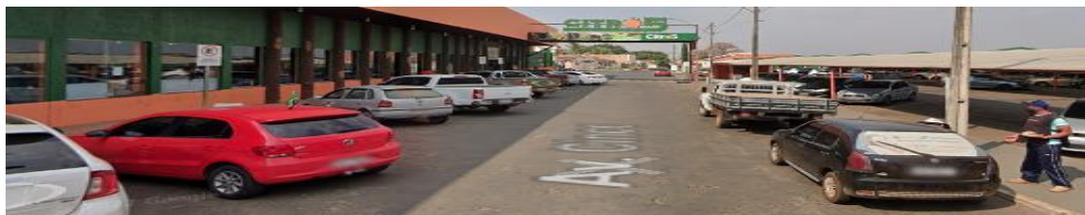
Figura 11 - Estacionamento a ser eliminado

A avenida 5, mostrada na figura 8, em toda sua continuidade, é uma avenida de mão dupla. Somente o trecho da quadra em frente a Citro5 torna-se de mão única, conforme evidenciado na figura 9, o que gera confusão no tráfego local, pois não há sinalização indicando esta mudança, conforme mostrado na figura 10, além do trecho ter se tornado somente de mão única após a expansão do supermercado.

Para que o tráfego da região não se mantenha tão confuso e cheio de adversidades, torna-se viável a avenida 5 se manter de mão dupla em toda sua extensão. Uma boa alternativa para que tal ação seja realizada sem que o acesso ao supermercado seja prejudicado, seria eliminar o estacionamento localizado a direita da via, mostrado na figura 11, sendo assim, o espaço ocupado pelo estacionamento seria reaproveitado para que a rua voltasse a trafegar em dois sentidos. O estabelecimento não seria prejudicado, pois o mesmo já tem um amplo estacionamento que comporta o fluxo de seus clientes, conforme mostra a figura 12.

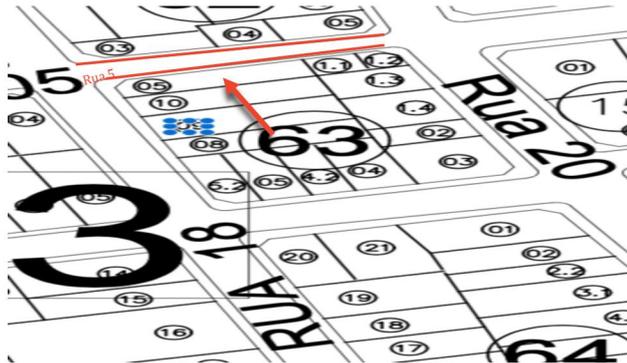
Figura 13 - Rua 5

A rua 5, mostrada na figura 13, é uma rua de mão dupla em toda a sua extensão. Porém, no trecho que passa pela quadra 107, a rua reduz drasticamente sua largura, e mesmo assim, mantém seu sentido duplo e estacionamento dos dois lados da mesma o que torna inviável a passagem de dois carros ao mesmo tempo, em sentidos opostos. Como a rua se torna muito estreita perto do cruzamento com a rua 20, o estacionamento em ambos os lados da rua se torna inviável, o que leva os motoristas e residentes da rua deixarem seus veículos estacionados em cima das calçadas, para que possibilite a passagem de um segundo carro

enquanto o automóvel estiver estacionado ali. Isso traz dois problemas: falta de acessibilidade nas calçadas e mobilidade urbana.

A medida da largura da rua 5, no cruzamento com a rua 18 é de 6 metros (figura 14), já no cruzamento da mesma com a rua 20, é de 4 metros (figura 15), o que mostra uma redução de aproximadamente 33% da largura da mesma.

Para que o problema seja solucionado, a alternativa que melhor se enquadra é tirar os estacionamentos de ambos os lados da via, e manter o sentido único em direção a rua 20. Assim, o problema relacionado a falta de espaço da rua para o tráfego de veículos seria solucionado. Ao do bairro, pode-se ver muitos problemas de acessibilidade nas calçadas, entre eles: árvores no meio das calçadas, revestimento irregular, falta de calçada, falta de

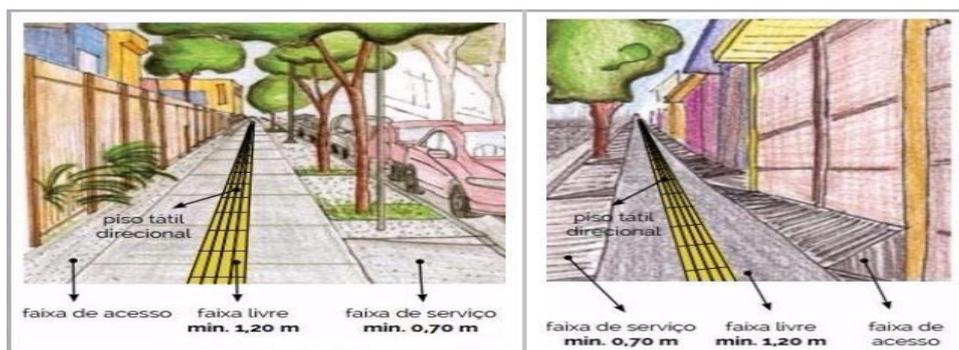
Figura 17 - Proposta de calçadas

Segundo o item 6.1.1 da NBR 9050 (2004), os pisos dos passeios precisam ter superfície regular, estável, firme e antiderrapante para que promova segurança para o pedestre. Sendo assim, torna-se necessário que os órgãos fiscalizadores notifiquem o proprietário da edificação responsável pela calçada para que a mesma seja regularizada, visto que o decreto 59.671 (2020) responsabiliza-o pela segurança dos pedestres em seu passeio.

O artigo 4º do decreto 59.671, publicado em 2020, diz que a calçada deve ser organizada em três faixas: livre, de serviço e de acesso. A faixa livre, além de ter as características citadas no parágrafos anterior (regular, estável, firme e antiderrapante), deve também ser livre de qualquer interferência ou barreira e desprovida de obstáculos. Além disso, deve ter largura mínima de 1,20 metros, respeitando as Normas Técnicas de Acessibilidade da ABNT (Associação Brasileira de Normas Técnicas) e corresponder a no mínimo 50% da largura total da calçada quando sua largura for superior a 2,40 metros.

Ainda sobre as faixas citadas no artigo 4º, a faixa de serviço de uma calçada é o espaço destinado a acomodar o mobiliário urbano, vegetação e postes de sinalização ou iluminação, e deve ter largura mínima de 70 centímetros. Já a faixa de acesso, é o espaço destinado as interferências causadas pela implantação, uso e ocupação de edificações. Sendo assim, a melhor alternativa para que a organização disposição e integração das calçadas seja preservada, seria o alarguecimento das calçadas, respeitando o decreto 59.671. O

enlargecimento proposto está exemplificado na figura 17, visto que o piso tátil não é de caráter obrigatório.
