IMPERMEABILIZAÇÃO DAS EDIFICAÇÕES PATOLOGIAS E CORREÇÕES

RESUMO: A impermeabilização é um dos processos construtivos mais importância para qualquer edificação, estando diretamente relacionado com a evolução da construção civil, gerando-se obras mais confortáveis e duradouras. Para garantir a salubridade das edificações historicamente foram empregados diversos sistemas de impermeabilização, como o uso de óleo de baleia junto a argamassa, na época do Brasil colônia. A não existência desta etapa construtiva implica em inúmeras patologias, bem como a desvalorização imobiliária podendo ocasionar, em última instância, a ruína da edificação. A presente pesquisa tem como primordial relevância o reconhecimento das patologias geradas pela ausência de impermeabilizantes, a fim de se encontrar a melhor solução a ser empregada, de modo a impedir a infiltração da água pela edificação. Tem como objetivos básicos analisar os métodos de impermeabilização, enfatizando as patologias já encontradas nas edificações e as possíveis correções das mesmas, visando preservar a salubridade dos ambientes da edificação, sabendo que é de incumbência do responsável técnico a escolha da melhor solução a ser empre

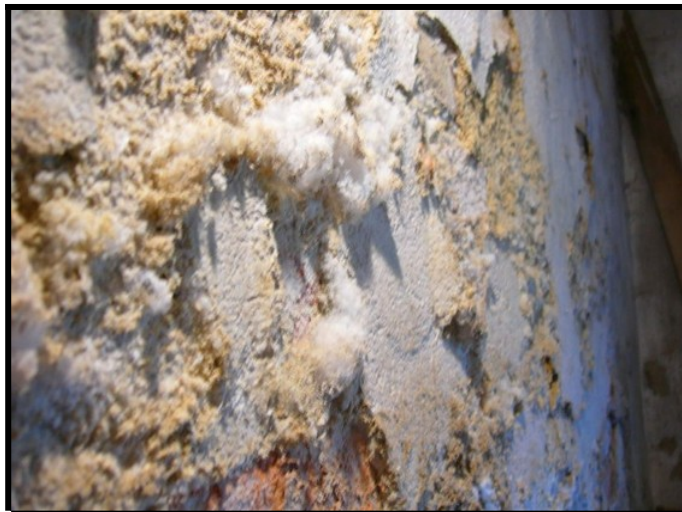
Figura 5 - Criptoflorescência em parede.

Outro processo formado pela composição da água, as criptoflorescência são formações de salinas que geralmente fixam em paredes ou materiais que tem contato com a água, a ponto de criar grandes cristais aumentando de quantidade a cada processo de contato com a água, formando pressões que podem ocasionar rachaduras por composições químicas existentes como o sulfato, uma substância presente neste material.

Este material tem o mesmo processo de causas que as eflorescências. Conforme Verçoza (1983), a causa principal da criptoflorescência, é a umidade que acarreta primeiramente em fungos, ocasionando o apodrecimento e o aparecimento de cristais que afetam a pintura da construção, além de poder afetar o tijolo e reboco do mesmo. Ele ainda relata que a criptoflorescência pode até danificar paredes que possibilitando sua queda.

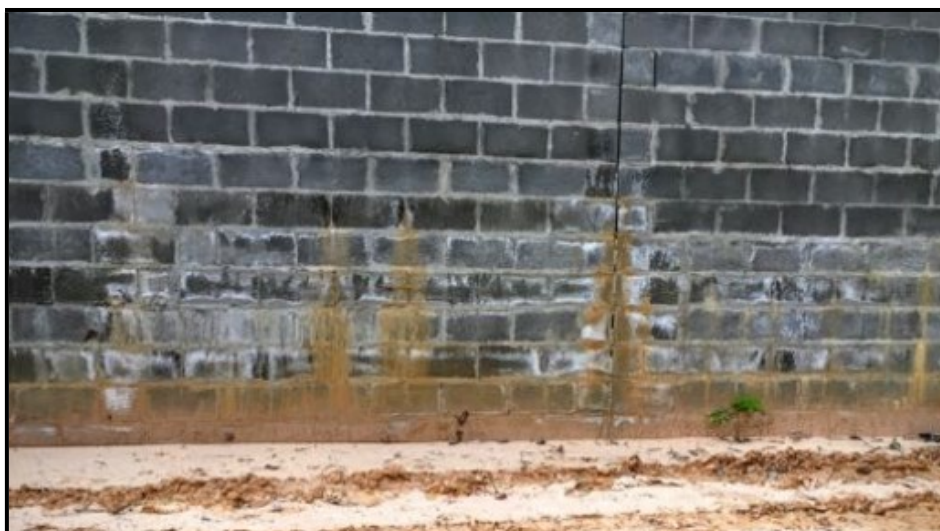
Figura 6 - Eflorescência em parede.

A eflorescência possui sais solúveis presentes em paredes e fissuras, tijolos argamassa cimento como também em areia. Quando entra em contato com a água se alojam na extremidade da superfície do material ou da mistura até o ponto em que a água seca, ficando apenas os sais, produzindo então a eflorescência. Conforme Verçoza (1983), “estes sais que causam as eflorescências podem estar na atmosfera, que podem se depositar e acarretar a mesma. E o caso comum de algumas zonas industriais, que são carregadas de sais”.

Além do mais, a eflorescência tem uma coloração branca que aparecem em paredes ou revestimentos como cerâmicas, tijolos e azulejos, isso pelo fato de que a água transporta os cristais de salinas fazendo com que deposite em certo local e solidifique.
